Minnisblað

Til: Djúpvogshöfn

Frá: Vegagerðin hafnarsvið, JPS

Varðar: Löndunar og Hafskipabryggja, ástandsskoðun.

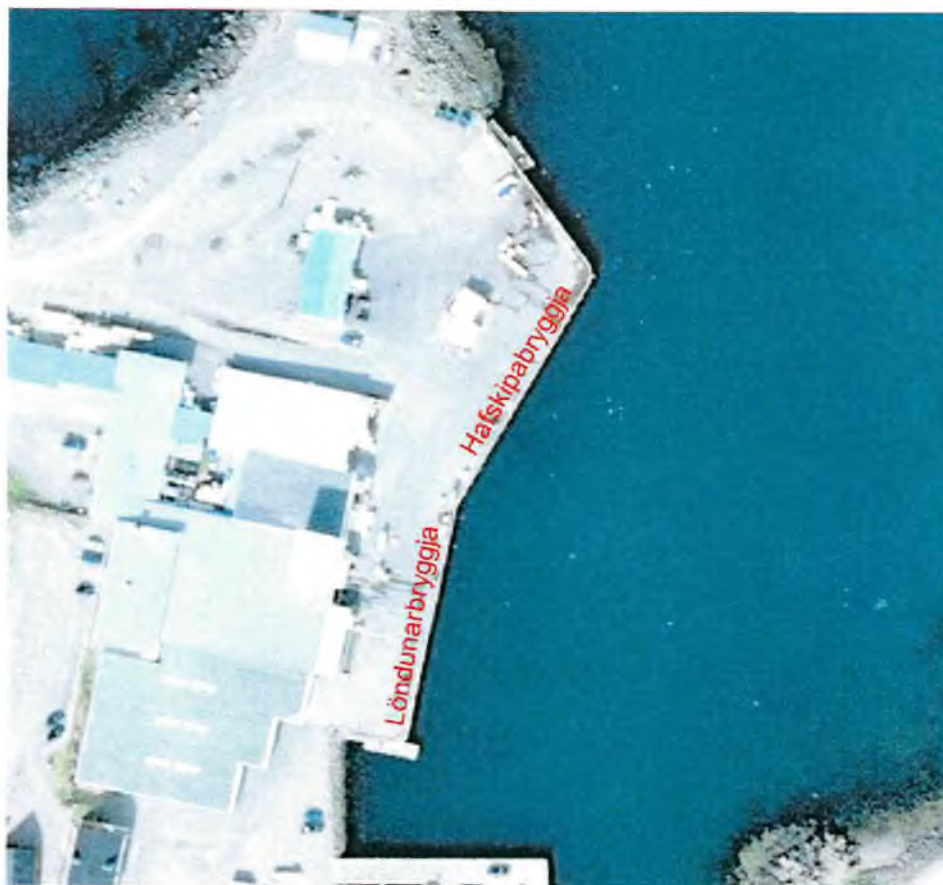
Kafað var með þilinu og það þykktarmælt. Einnig voru skráð göt sem eru komin á það. Það er ljóst að þilið er gegnumtært eftir endilöngum kantinum á ca. 100 cm kafla kringum lægstu mögulegu fjöru. Á bryggjunni hafa víða myndast göt. Stálþilið er í sæmilegu ástandi ofan við og neðan við tæringa svæðin. Þykktarmælingar sýna að þykkt stálþilsins er frá 0-5 mm á tæringarsvæðinu. Upphafleg þykkt þilsins var 10 mm. Svo virðist sem lítið af fyllingarefnum hafi skolast út um götin á þilinu.

Ljóst er út frá mælingu þils að burðargeta er mjög skert og ef tekið er mið af meðalþykkt er burðargeta 30-40% af upprunalegum styrk sem er ekki fullnægjandi og í ráun má segja að þilið sé með öllu ónýtt.

Varanleg lagfæring á bryggjunni er að reka nýtt stálþil framan við það gamla og festa það við stög gömlu bryggjunna.
